## 14. Szkic (mapa) osuwiska:

**16. Fotografia (-e) osuwiska:**

### 17. Uwagi o możliwości zabezpieczenia oraz dodatkowe informacje:

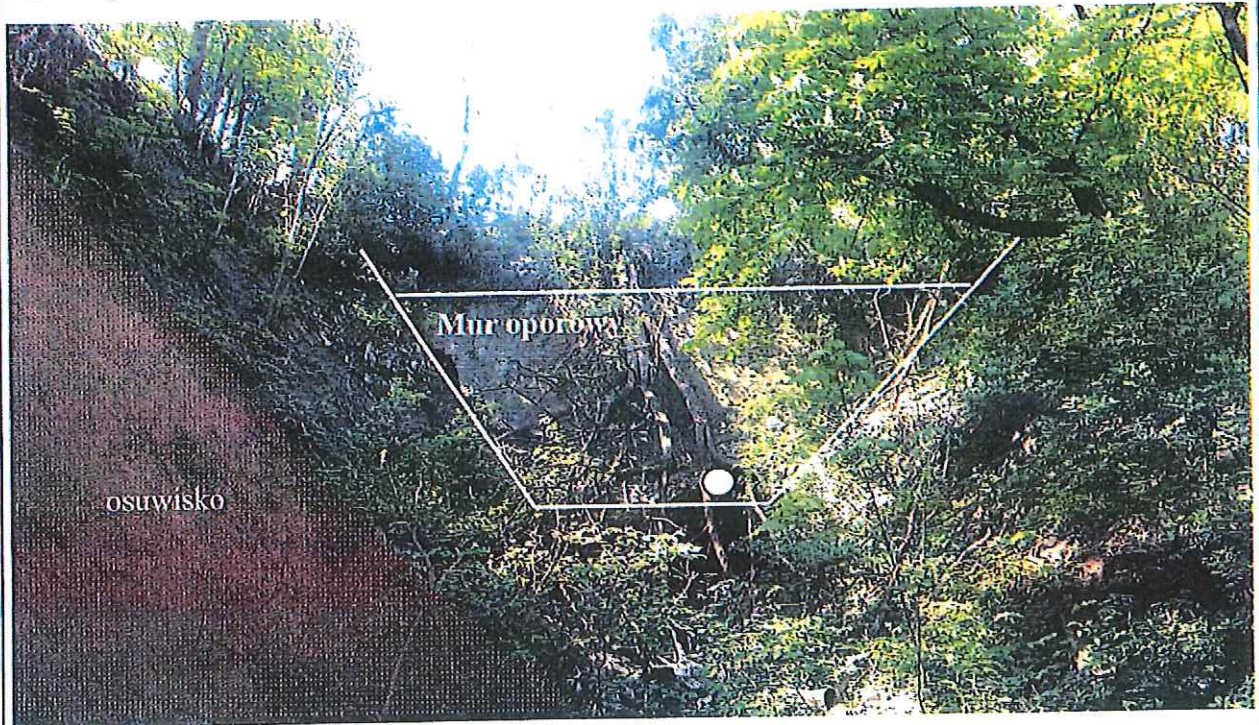
Zdj. 1. Zagrożony mur oporowy

Osuwisko rozwinęło się na wschodnim zboczu jaru przy ulicy Pocztowej. Górna część jaru ustabilizowana jest za pomocą muru oporowego, w obrębie którego usytuowany jest wylot kanalizacji burzowej. Obecny rozwój osuwiska spowodowany jest podcięciem erozyjnym skarpy jaru przez wody opadowe odprowadzane z obszaru miasta. W roku 2015 podczas zintensyfikowanych opadów doszło do uruchomienia osuwiska i zasypania kanału odprowadzającego wody opadowe. Masy koluwalne zostały wyniesione przez wody opadowe poza obszar osuwiska usypując stożek napływowy ok 150 metrów dalej.

Istnieje duże ryzyko wystąpienia kolejnych ruchów grawitacyjnych, które mogą spowodować uszkodzenie podmytego już muru oporowego, co z kolei spowodowałoby powstanie kolejnego osuwiska zagrażającego drodze (ul. Pocztowa) i budynkom gospodarczym.

W celu monitorowania ruchów masowych zaleca się prowadzenie monitoringu obserwacyjnego polegającego na oględzinach osuwiska i muru oporowego kilka razy w roku zwłaszcza po intensywnych opadach.

Zabezpieczenie osuwiska wydaje się możliwe. Jednak stabilizacja powinna być poprzedzona wykonaniem badań geologiczno-inżynierskich, które ostatecznie wskażą sposób zabezpieczenia drogi i muru oporowego lub wykluczą taką możliwość przed negatywnymi skutkami oddziaływania procesów osuwiskowych. Wykonane otwory powinny udokumentować powierzchnię poślizgu oraz budowę podłoża osuwiska, w tym określić kierunek zapadania warstw. Otwory powinny być zakończone w utworach nienaruszonych (co najmniej 2 m poniżej najniższej powierzchni poślizgu). Całość materiału rdzeniowego powinna mieć dokumentację fotograficzną.

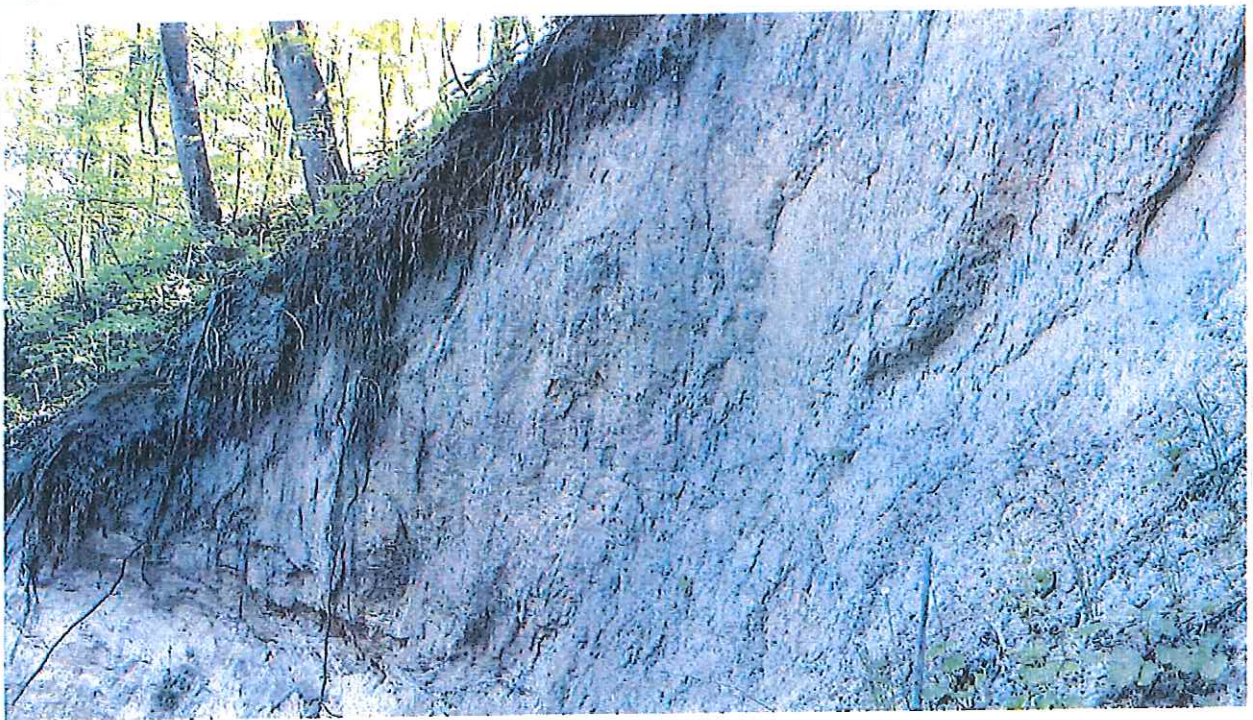
Zdj. 2. Skarpa główna w południowej części osuwiska

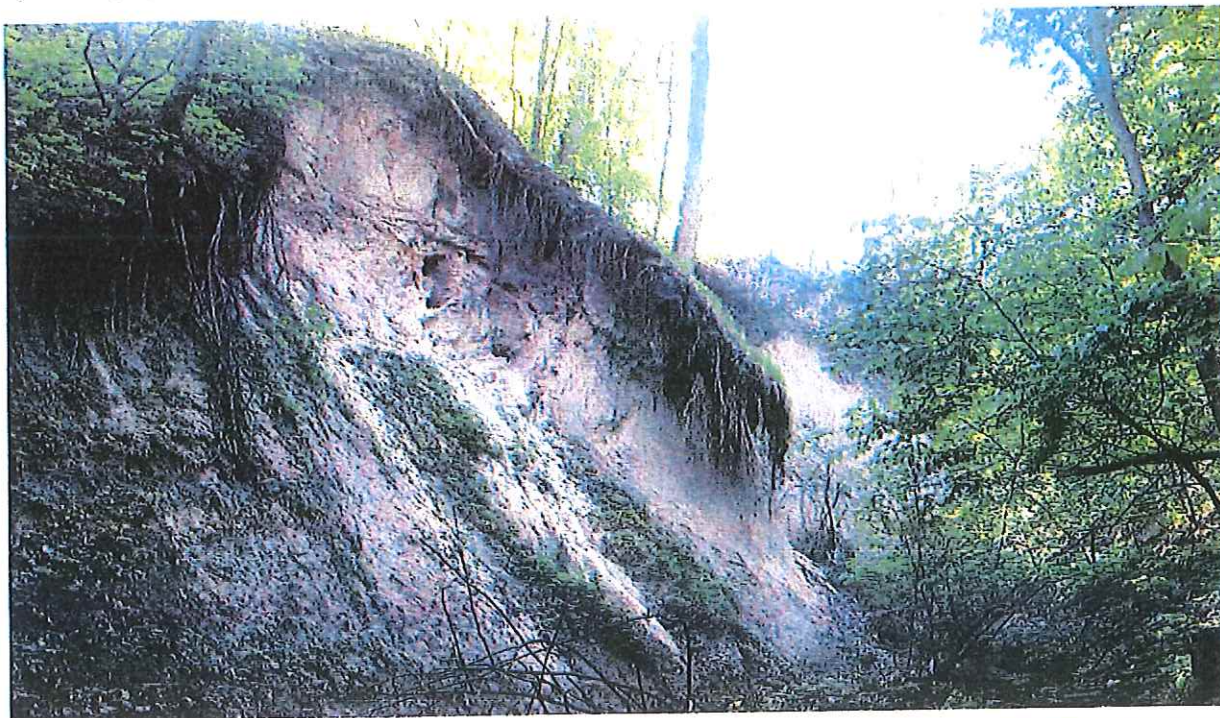
Zdj. 3. Skarpa główna w północnej części osuwiska
